Stadt Tengen, Stadion Espelweg

Sanierung Rasenspielfeld, Erneuern Beregnungsanlage und Einbau einer Trainingsbeleuchtung

Sanierungsempfehlung und Kostenschätzung

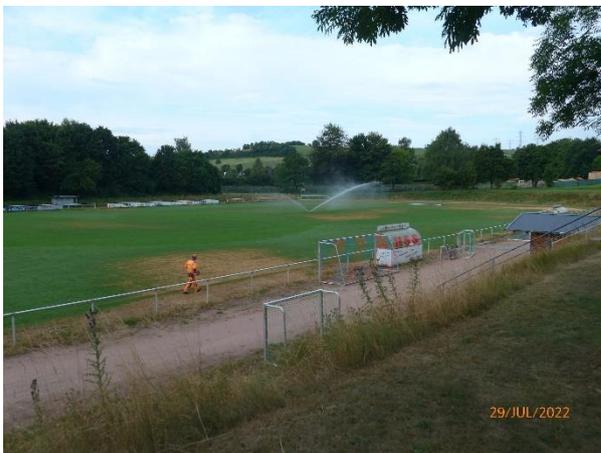
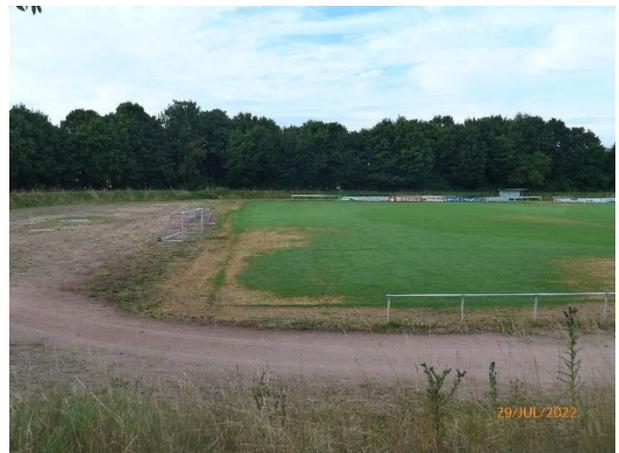
Das Rasenspielfeld des Stadions (Wettkampfanlage Typ C) am Espelweg weist Mängel auf, die seit längerem zu Nutzungseinschränkungen geführt haben. Auf Anfrage durch Frau Fritsch, Bauamt Stadt Tengen, fand am 29.07.2022 um 8:30 Uhr eine Ortsbesichtigung mit Herrn Bürgermeister Schreier und Frau Fritsch statt. Wetterbedingungen: Sommerlich heiß, anhaltend trocken. Es wurde berichtet, dass das Rasenspielfeld bei Regenwetter sehr schnell vernässt und lange nass bleibt. Bei Trockenheit wiederum reiche die funktionsanfällige Bewässerung offensichtlich nicht aus, den Platz ausreichend zu bewässern. Die Grasnarbe des Spielfeldes war uneinheitlich, fleckig und teils trockenheitsbedingt in erheblichem Ausmaß abgestorben. Der Unterzeichner hat empfohlen, die strukturellen Bedingungen zu untersuchen, um die Ursachen der Mängel nachhaltig beseitigen zu können.

Zustand am 29.07.2022

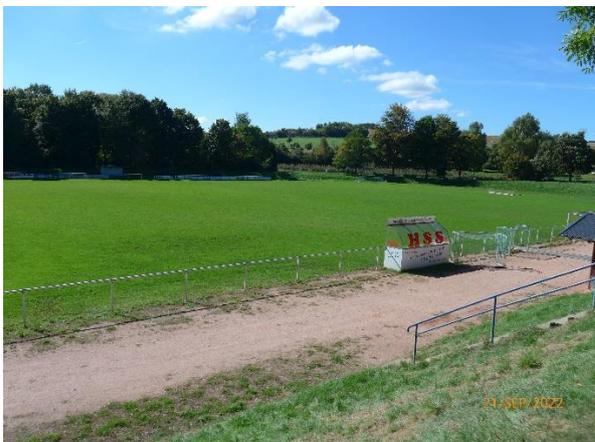
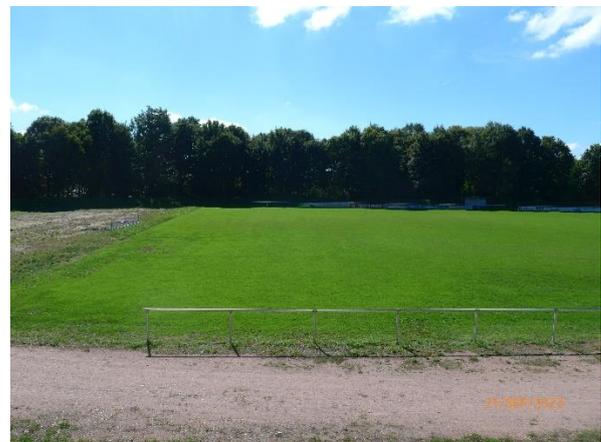
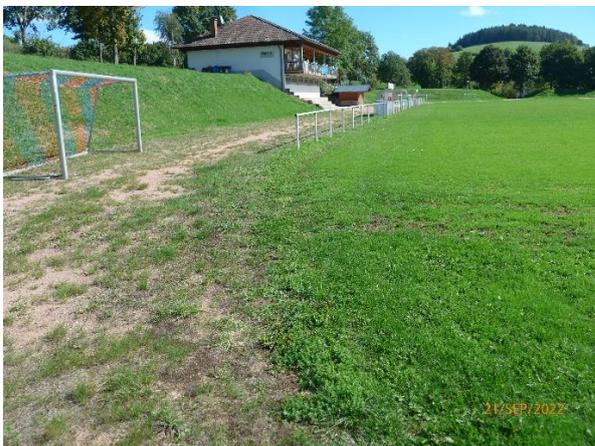
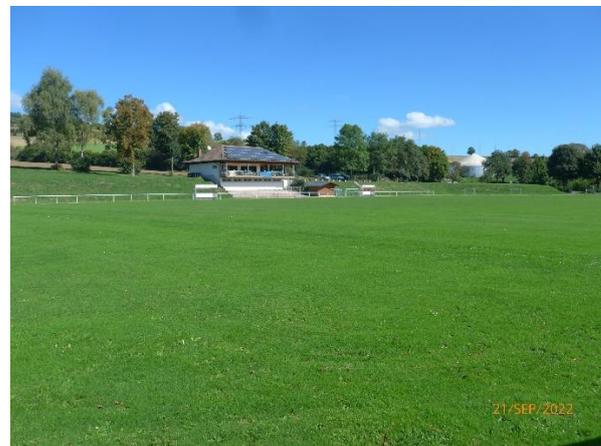
Eine Begehung nach der Sommerpause fand am 21.09.2022 durch den Unterzeichner statt. Zum September hatte sich die Niederschlagsituation gegenüber den trockenen Vormonaten etwas stabilisiert. Großflächige Trockenschäden waren nicht mehr festzustellen jedoch eine uneinheitliche Grünfärbung und uneinheitlicher Gräserbesatz, teils eine eher weiche, an anderer Stelle harte Oberfläche, ein hoher Besatz an auf Rasensportplätzen häufig vorkommendem einjährigem Rispengras (*Poa annua*), insbesondere dort, wo im Juli Trockenschäden vorlagen; ein hoher Besatz an trockenem und feuchtem Filz in der Narbe, punktuell erheblicher Besatz an nicht erwünschten Kräutern (Wegerich, Gänseblümchen). Punktuelle Rissproben ergaben eine geringe bis sehr geringe Durchwurzelung in die Tiefe (3 – 5 cm).

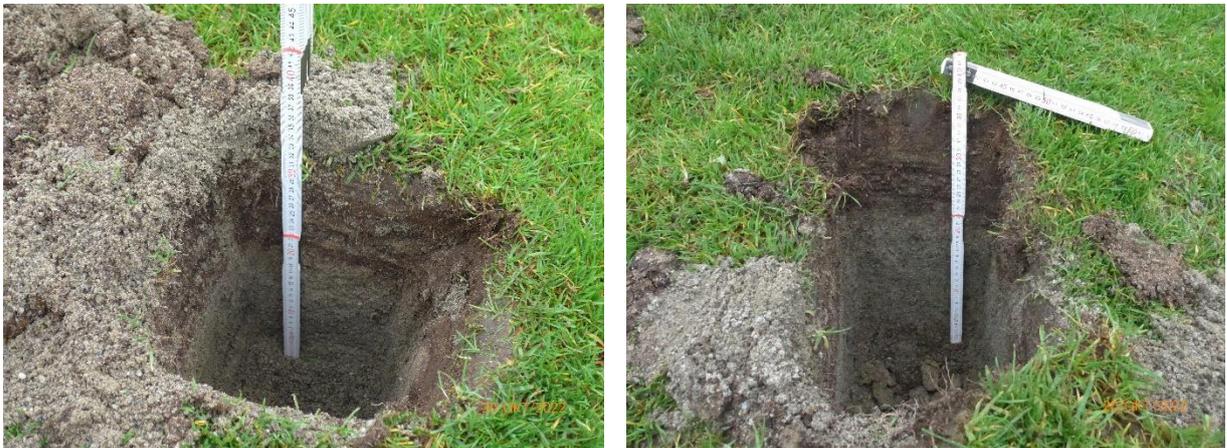
Schürfe Oberbau Rasenspielfeld, oben Rasentragschicht, unten Sandschicht

Die obere (braune) Schicht ist die Rasentragschicht (RT) in einer durchschnittlichen Stärke von 15 cm, unterlegt mit einer (grauen) Sandschicht, Dicke zwischen 15 und 20 cm, darunter der Baugrund, durchgängig bestehend aus Lehm. Die RT ist durchgängig in der Struktur homogen, in den oberen 4 cm sehr humos, fast anmoorig und nach Fingerprobe weich und schmierig. Die Durchwurzelung ist mäßig, im Bereich -4 bis -15 cm unterdurchschnittlich. Zur Bestimmung der Kornverteilung im Labor wurden aus der RTS und der Sandschicht Proben entnommen. Für die Sandschicht sollte zusätzlich die Wasserdurchlässigkeit ermittelt werden.

Das Wasserverhalten in der RT und DS ist gestört (Kapillarbruch) und nicht aufeinander abgestimmt, es kommt zu temporärem Stau (bei anhaltendem Regen) sowie zu Trockenschäden bei einschlägigen Bedingungen. Zudem wirkt die oberste Schicht (0-4 cm) aufgrund des sehr hohen Anteiles an organischer Substanz wie ein Schwamm, der erst bei Sättigung Wasser nach unten abgibt. Die untere Schicht der RT (4-15 cm) ist von der Kornverteilung her optimal, die der DS im Verhältnis dazu nicht; insbesondere der Anteil an Mittelsand ist im Verhältnis zum Feinkiesanteil zu hoch (siehe Kornverteilungskurve Anlage 2 zum Bericht AS).

Handlungsempfehlung: Abtragen der obersten 4 cm der RT (Grasnarbe samt Filz) mittels Spezialfräse; Abmagern der RT mittels Quarzsand zur Verringerung der organischen Substanz auf ca. 5 %; Aufbrechen und Löchern der RT und DS mittels Verti-Drän-Gerät, danach Maßnahme nach 3.1, Einsaat mit einer Sportrasenmischung nach DIN, Nährstoffversorgung abgestimmt auf den überhöhten Phosphatgehalt, strikte Einhaltung der Vorgaben der Empfehlungen für die Grund- und Unterhaltungspflege (siehe Anlage „Empfehlung zur Pflege von Natur-Sportrasenflächen“), sachgerechtes Bewässern. Die Kornverteilung der DS (einmischen von Feinkies) lässt sich nicht mehr ändern es sei denn, man trägt die komplette RT nach Abfräsen der Narbe ab. Dies ist in erster Linie eine Kostenentscheidung. Alternativ dazu kann mit einem Vermischen der RT und DS (die oberen 5 cm der DS) eine Verbesserung der Kapillarstruktur und damit der vertikalen Wasserbewegung erreicht werden (mittels Tiefengrubber). Zusammengefasst:

4 cm Abfräsen und Beseitigen der Narbe samt Filz; Abmagern der RT mit Quarzsand 5-10 l/m²; Herstellen Planum; Aufbrechen RT und DS; Mischen der Kontaktflächen RT und DS; Feinplanum und Einsaat, Fertigstellungspflege.

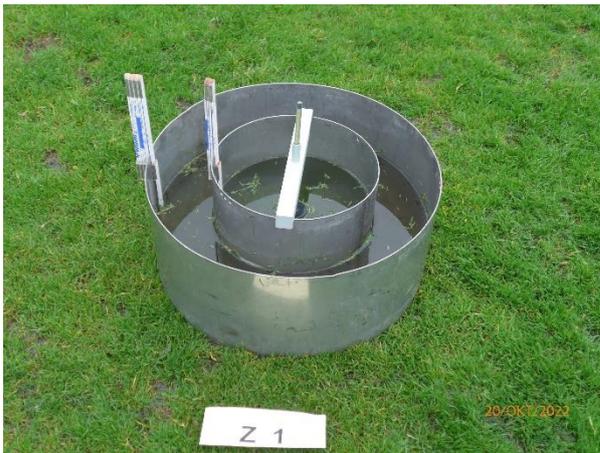
Messen Infiltrationsrate

An drei Stellen in der Sportrasenfläche, die dem Anschein nach besonders zur Vernässung neigen, wurde mittels Doppelring-Infiltrometer die Wasserinfiltrationsrate der RTS gemessen. Die Prüfstellen sind im Bestandsplan mit Z1, Z2 und Z3 gekennzeichnet.

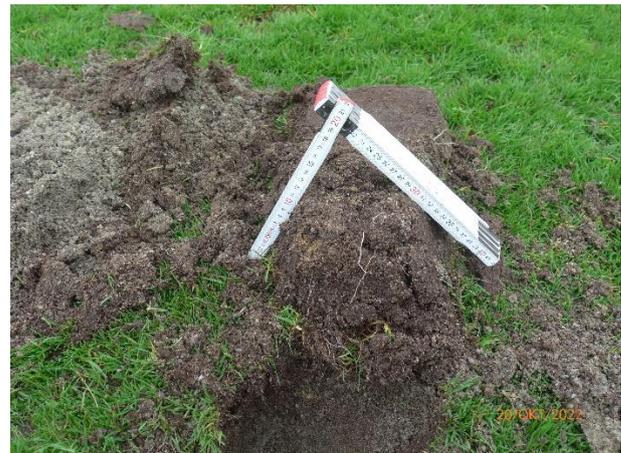
Probe Rasentragschicht

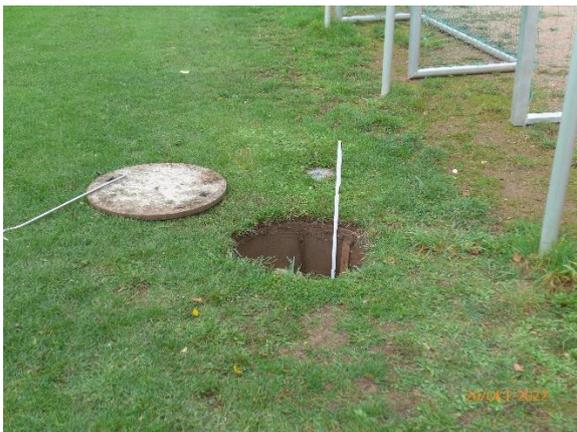
Dränagekontrollschacht Platzmitte, Nord

Auf Höhe der Mittellinie des Platzes sind auf der Nord- und Südseite Schächte vorhanden, dem Anschein nach Dränagekontrollschächte, 1,20 m tief. Erkennbar ist ein 3-Wege-Ventil mit Auslass Geka-Kupplung, vermutlich zur Entleerung der Beregnungsanlage und / oder Wasserentnahme mittels Schlauch. Die Funktion des Ventils/Schiebers rechts unten ist unklar, könnte etwas mit dem im Erläuterungsbericht (s.o.) erwähnten Anstausystem zu tun haben. Der Schieber ist fest, konnte nicht bewegt werden. Die Funktion der beiden grauen Rohre ist ebenso unklar (Richtung, Höhenlage, Ablauf/Zulauf?). Beide Rohre sind trocken, dem Anschein nach haben sie seit längerem kein Wasser geführt (wenn denn je). Die für funktionierende Dränagesammler typischen Ablagerungen von abschlämmbaren Bodenteilchen fehlen. Weitere die Dränage betreffenden Schächte (in den Skizzen SK1 und SK2 verzeichnet) sind nicht vorhanden bzw. waren nicht aufzufinden (Platzende Ost, Nord- und Südseite, Platzende West, Nordseite). Auch ist nicht klar, wohin die Dränage entwässert bzw. ob eine entsprechende Vorflut vorhanden ist. Hierzu wurden zwei in der Zufahrt befindliche Schachtdeckel geöffnet (siehe Plan 1.1). Es handelt sich dort um einen Abwasserschacht (Schwarzwasser) mit Zulauf vom oberliegenden Hof und vom Clubheim, Ablauf talwärts. Der zweite Schacht enthält ausschließlich Komponenten der Bewässerungsanlage (Rohre in verschiedenen Nennweiten, diverse Schieber/Ventile, Wasseruhr).

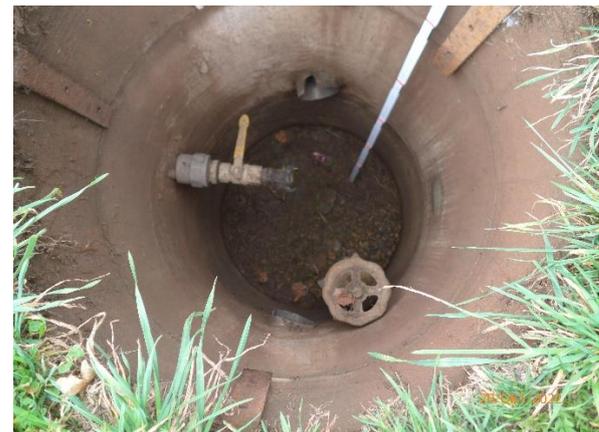
Dito, Aufsicht

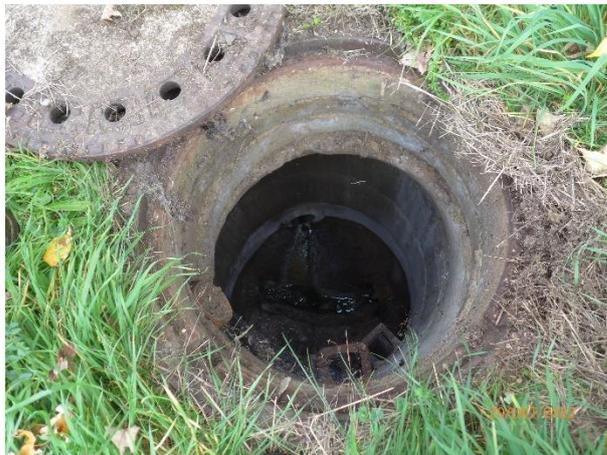
SW-Schacht

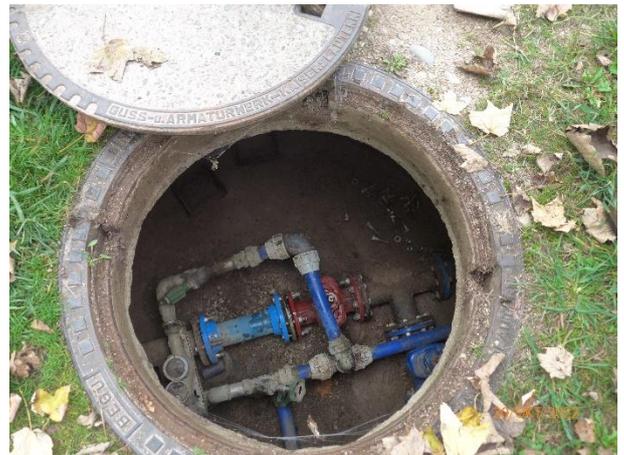
Schacht Bewässerung

Die Bewässerungsanlage ist in allen Komponenten veraltet, teils nicht mehr funktionstüchtig. Es gibt zudem für das eingebaute System keine Ersatzteile mehr (Schläuche zur hydraulischen Ansteuerung der Regner). Bei den heutigen Systemen werden die Regner über Magnetventile mittels Steuerkabel (24 V) elektrisch geöffnet/geschlossen. Beregnungskreise und Beregnungsablauf werden elektronisch über ein entsprechendes Steuergerät, W-Lan- und internetfähig, geregelt. Daran gekoppelt ist der zeitliche und mengenmäßige Zu-lauf des Beregnungswassers. Es gilt:

Erneuerung der gesamten Unterflurberegnungsanlage samt Ringleitung und Steuerung; Entkoppeln des Systems von anderen Bewässerungsbelangen; Einbau eines Pufferspeichers im Ostsektor mit Zuführung von Regen- und Dränagewasser aus dem Areal.

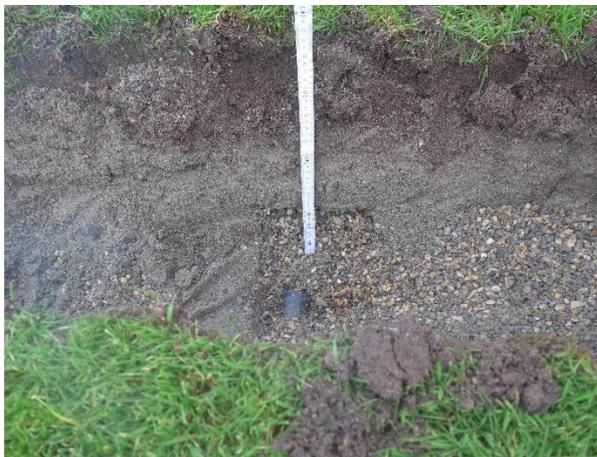
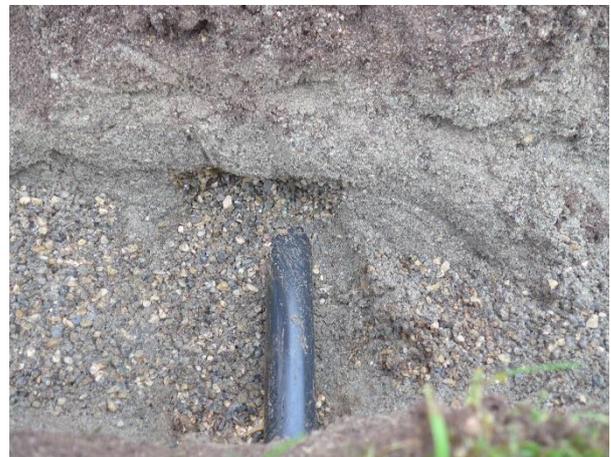
Dränrohr mit Dränpackung aus Kies 2/5 („Riesel“)

Dränpackung 20x30 cm, bestehend aus Kies 2/5 mm. Die Dränpackung bindet im oberen Bereich in die Sandschicht unter der RT ein. Das Rohr hat Schlitzes < 1 mm in Längsrichtung. Die Schlitzes sind zugesetzt mit Bodenfeinanteilen.

Dränstränge untereinander bei 6,00 m liegen. Dränrohre aus Kunststoff müssen nach DIN 4262-1 Eintrittsöffnungen von mindestens 50 cm²/m und einen Durchmesser von 80 mm (DN 80) haben. Beim vorgefundenen Rohr ist dies nicht der Fall, die Schlitze sind zuge-setzt. Wie die Dränage aus der Bauzeit aussieht, konnte mangels Plänen oder anderen Bauunterlagen nicht verifiziert werden; welche Rohre bei den Nachrüstungen verwendet wurden, ebenfalls nicht erschöpfend (siehe Befragungen). Zumindest wurden bei den Nachrüstungen nicht einheitlich die gleiche Rohre verwendet. Eindeutig ist aber, dass dabei die Dränpackung wie vorgefunden, aus eng gestuftem Kies („Riesel“) ausgeführt wurde, ein häufig vorgefundener Baufehler. Eine solche Dränpackung funktioniert nicht. Es fehlt der kapillare Anschluss an die umgebenden Schichten, sodass Wasserabfluss frühestens nach Wassersättigung dieser Schichten einsetzt. Damit sind diese völlig vernässt, bevor überhaupt eine Dränwirkung einsetzt. Zudem fehlt die Filterstabilität mit der Folge, dass Bodenfeinanteile die Schlitze der Dränrohre zusetzen. Zeitweise wurde versucht, die Vernässungen punktuell bzw. in Teilbereichen durch Nachrüsten von Dränagesaugern zu beheben, siehe Anlagen SK 1 und SK 2; entsprechend den dortigen Maßangaben wurden sie zur Verdeutlichung in den Plan 1.1 übertragen.

Handlungsempfehlung: Es ist unklar, ob und in welcher Weise eine Rohr-Dränage beim Neubau eingebaut wurde. Auch die Nachrüstungen haben keine Verbesserung der Entwässerung gebracht, Grund: siehe oben. Es ist daher unerlässlich, zur Beseitigung der Vernässungen in der RT eine funktionierende Rohrdränage aus Sauger- und Sammelleitungen mit einer Sickerpackung nach DIN 18035-3 einzubauen, System siehe Anhang, Seite 10. Da auch die Wasserdurchlässigkeit der DS unzureichend ist, muss die Sickerpackung bis an die Oberkante der DS geführt werden. Bisher ist die Infiltrationsrate der DS nur über einen Laborwert nachgewiesen. Entsprechend dem Untersuchungsbericht AS sollte diese noch an 3 – 4 Stellen im Platz vor Ort mit dem Doppelring-Infiltrimeter überprüft werden (auf der DS; zuvor muss an dieser Stelle die Grasnarbe und die RT abgetragen werden). Werden auch da die nach Norm nicht geforderten Werte erreicht sollte eine Rohrdränage mit rohrlosen Dränschlitzen zum Einbau kommen, System siehe Anhang, Seite 11. Sicherzustellen ist dabei die Vorflut zur Ableitung der Dränagewässer. Wegen des teilweisen Bestandes an Dränagerohren müssen die Gräben der Sauger- und Sammelleitungen gefräst werden. Zur Wartung der Anlage sollten die nötigen Spül- und Kontrollschächte vorgesehen werden. Zusammengefasst:

Einbau einer komplette Rohrdränage mit Saugern und Sammlern samt Kontrolleinrichtungen, ggf. kombiniert mit rohrlosen Dränschlitzen; Sicherstellen der Vorflut.
