## U N T E R S U C H U N G S B E R I C H T

**Objekt** : **Sanierung Rasenplatz  
„Espelstadion Tengen“**

**Art des Auftrages** : Bestandsaufnahme der Rasentragschicht und der  
Drainschicht  
Bestimmung der Wasserinfiltrationsrate  
Untersuchung auf die nachfolgend  
aufgeführten Parameter nach DIN18035, Teil 4

**Aktenzeichen** : T-998-10-2022-S

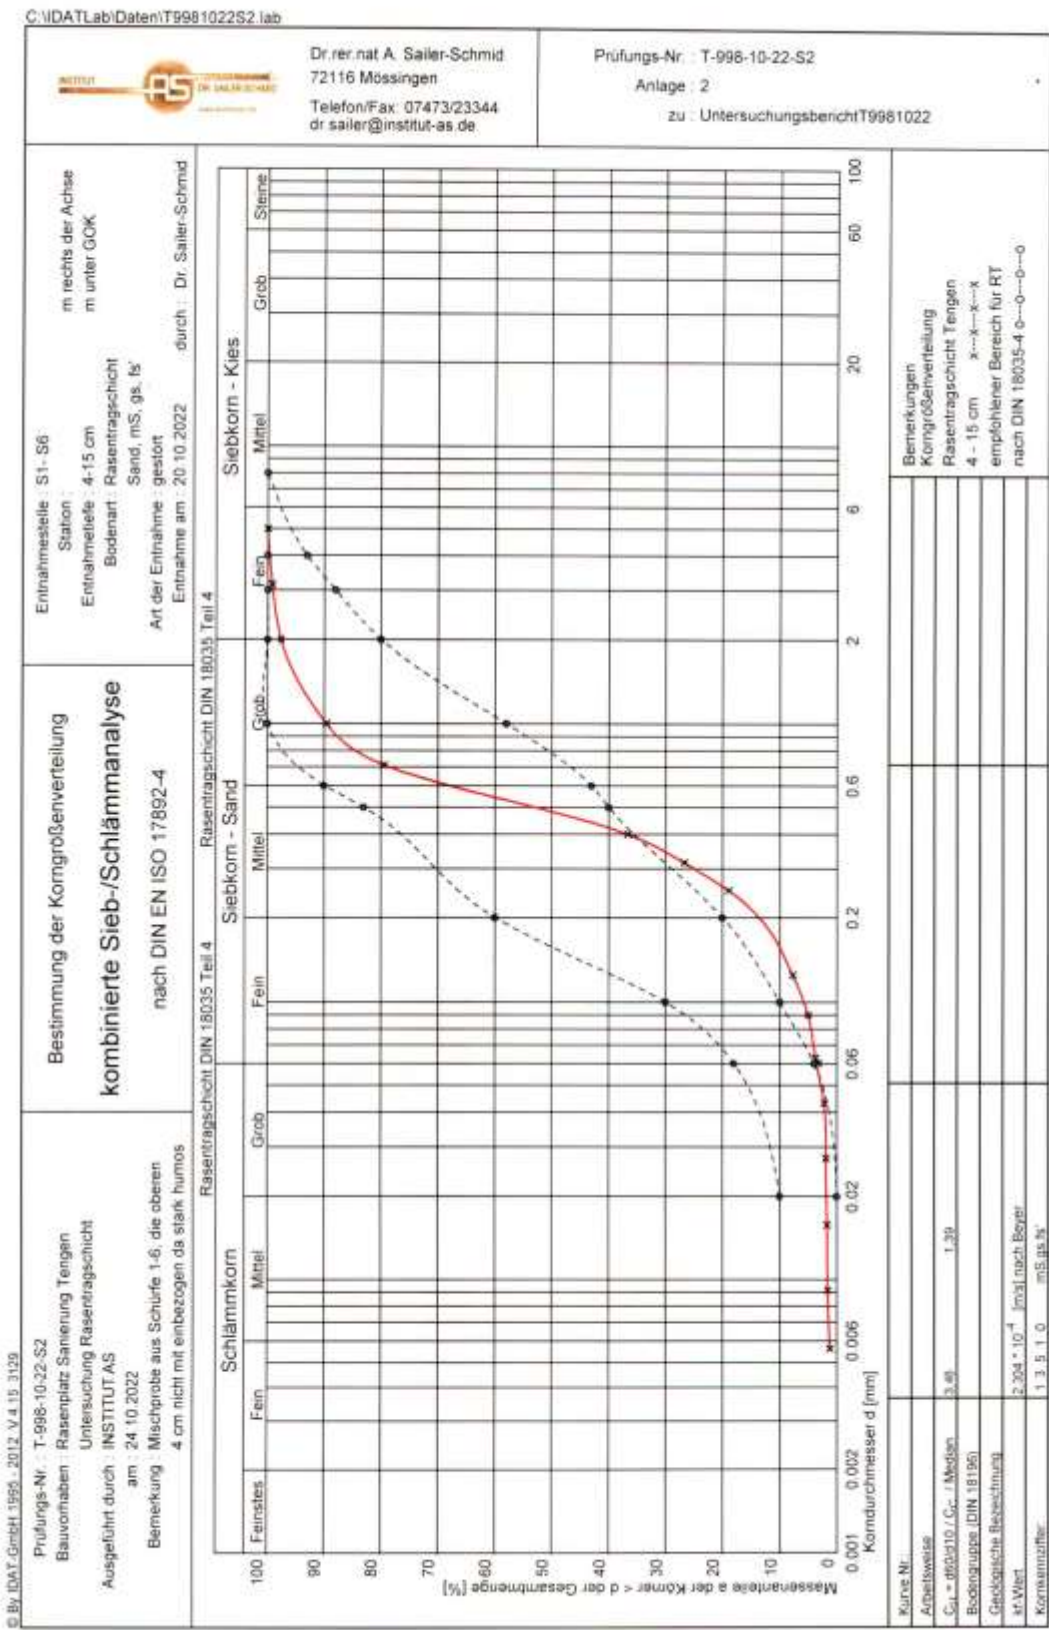
Anlage 2 zum Bericht vom 08.11.2022

Der darunterliegende Bereich der RT bis 15 cm, war überwiegend homogen und mäßig humos. Es handelt sich um einen Sand (mS, gs, fs'). Die Korngrößenverteilung der **Rasentragschicht** (4 -15 cm) liegt überwiegend im empfohlenen Bereich der o.g. Norm (Anlage 2).

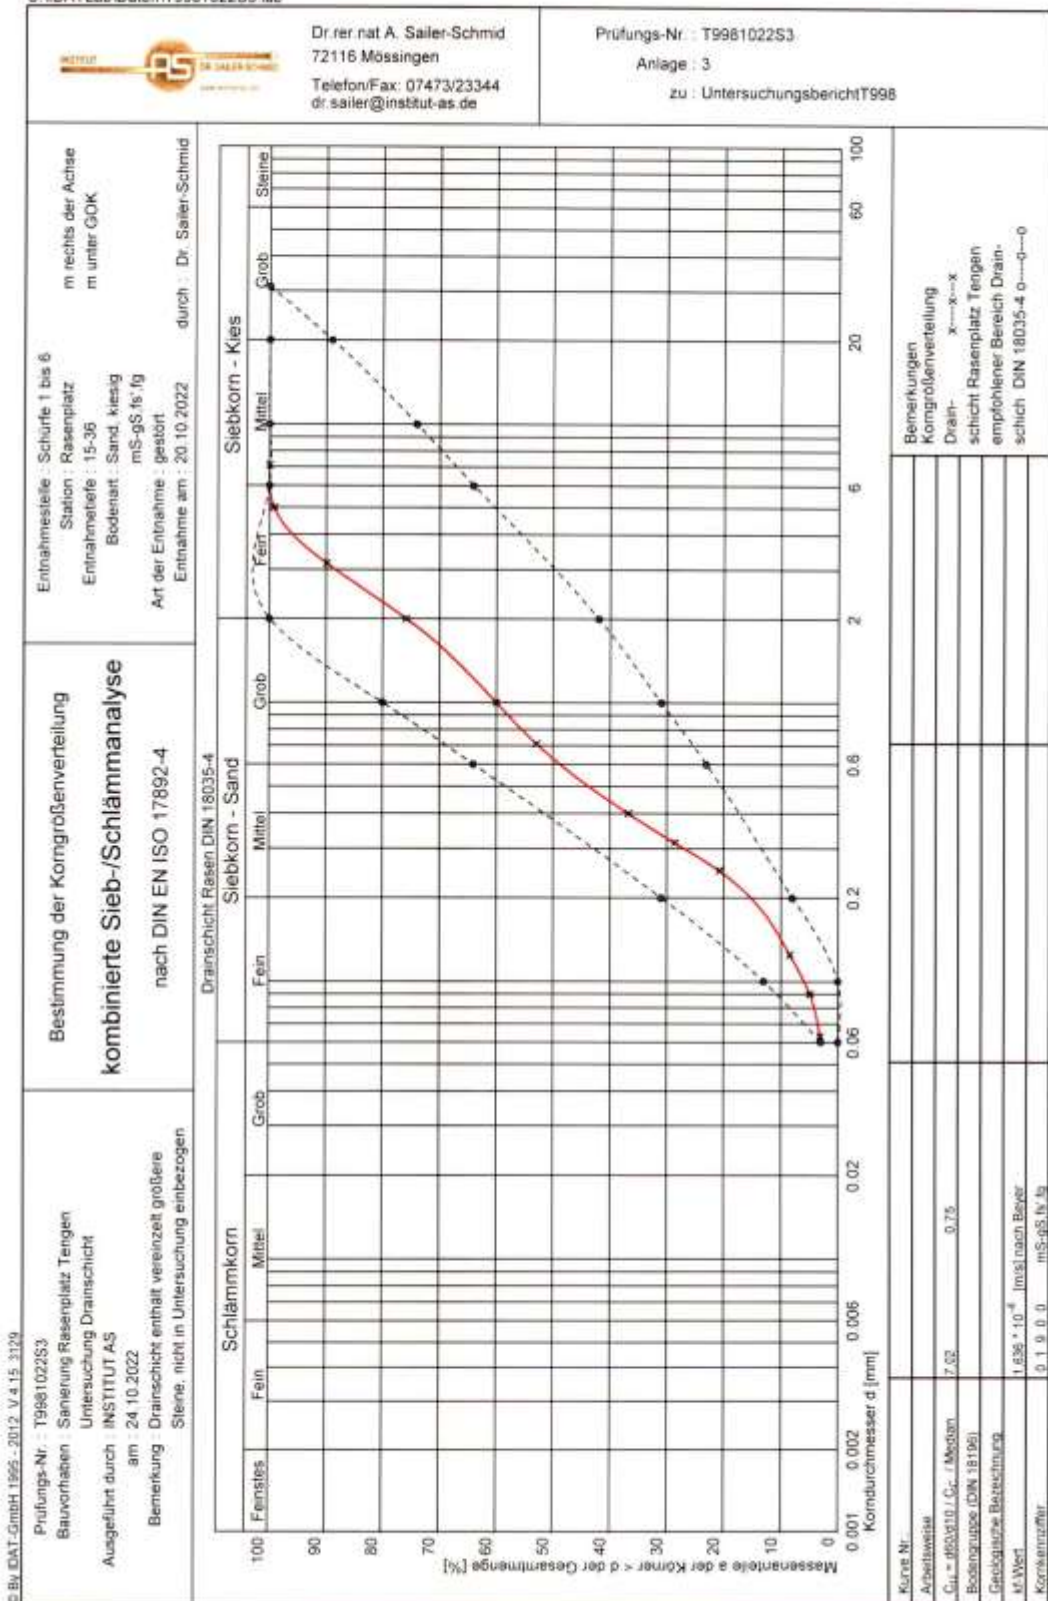
## Anlage 3 zum Bericht vom 08.11.2022

Die Korngrößenanalyse der **Drainschicht** (15-36 cm) liegt komplett im empfohlenen Bereichs der o.g. Norm für Drainschichten (Anlage 3). Hier ist jedoch zu beachten, dass Steine größer 7,1 mm nicht in die Untersuchung mit einbezogen wurden, da sie nur vereinzelt und konzentriert in Schürfe 2 vorkamen.

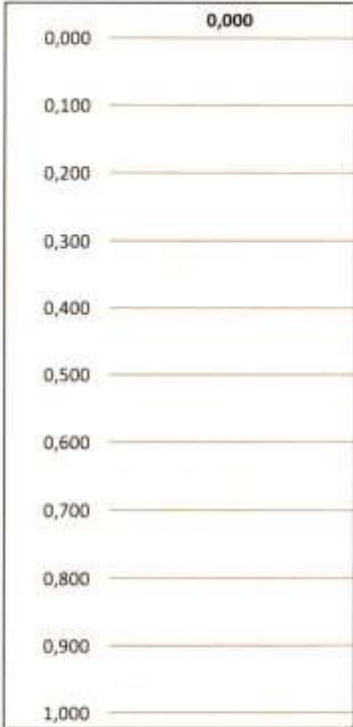
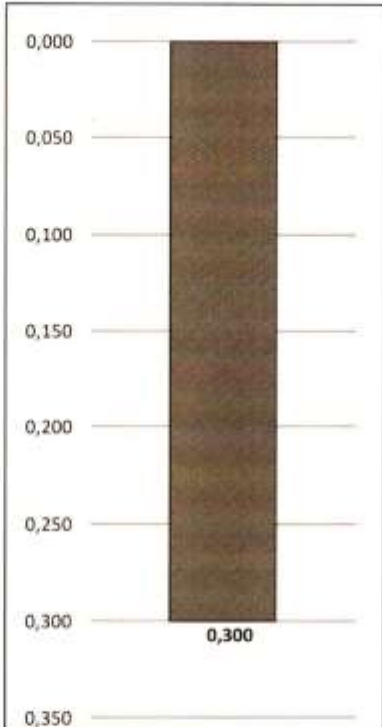
## Anlage 4 zum Bericht vom 08.11.2022

Die im Labor ermittelte Wasserdurchlässigkeit bei LK 100 liegt jedoch nur bei 0,3 mm/min, die Anforderungen der Norm für **Drainschichten** liegen zwischen 3,0 und 30 mm/min.

Die Anforderung für **Rasentragschichten** beträgt  $\geq 0,3$  mm und wird somit mit dem Wert von 0,300 mm/min noch erfüllt.

Da die Wasserinfiltrationsrate der Drainschicht (Laborversuch Anlage 4) nicht den Anforderungen der DIN 18035, Teil 4 entspricht ist es empfehlenswert auf der Drainschicht nochmals die Wasserinfiltration mit dem Doppelring –Infiltrometer vor Ort zu messen, damit letztendlich über die Entwässerung entschieden werden kann. Aufgrund der aktuellen Klimasituation ist es aber auch sinnvoll die Wasserspeicherkapazität des Platzes im Fokus zu haben.

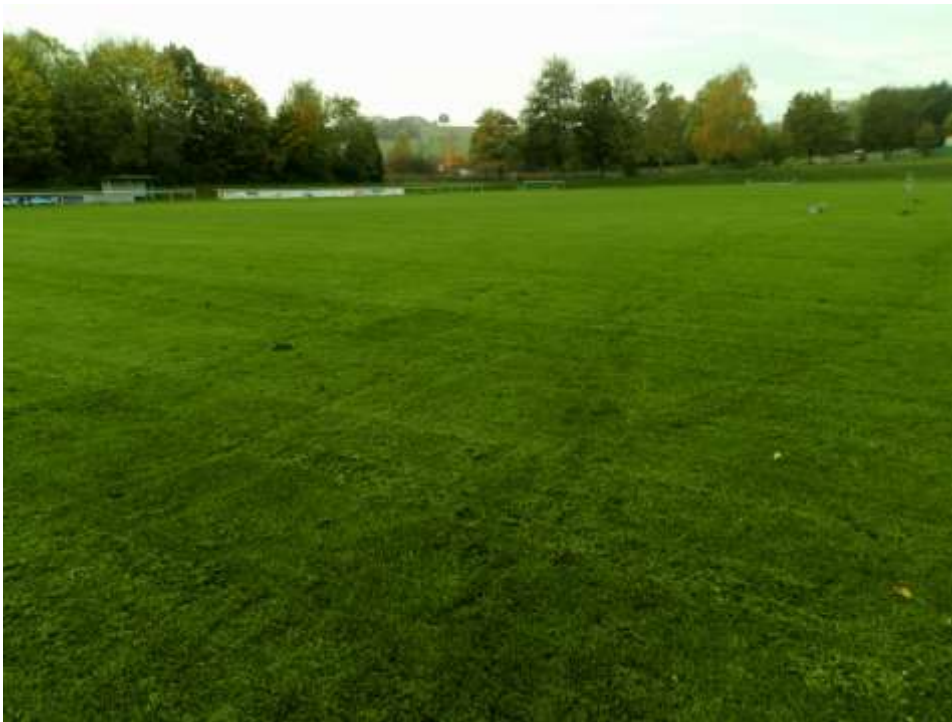
Beim **Ortstermin am 20.10.2022** auf dem Rasenplatz Espelstadion Tengen konnte festgestellt werden, dass der Rasen einen überwiegend einheitlichen Grünaspekt und einen guten Deckungsgrad aufweist (Anlage 5, Bild 1 + 2). Punktuell konnte Fremdbesatz, wie Klee und Gänseblümchen festgestellt werden, vor allem aber hat sich *Poa Annua* ausgebreitet, was sich auch im Farbbild widerspiegelte (Anlage 6 Bilder 3 + 4).

Nach Augenschein konnte weiter festgestellt werden, dass eine mangelnde Ebenflächigkeit vorliegt (Anlage 5, Bild 1+2).

Beim Ortstermin auf dem Rasenplatz in Tengen Espelstadion konnte ein hoher Besatz an *Poa Annua* sowie eine mangelnde Ebenflächigkeit festgestellt werden, der Deckungsgrad war sehr gut.

**Bild 1** Rasenplatz Tengen Espelstadion beim Ortstermin 20.10.2022  
Guter Deckungsgrad, mangelnde Ebenflächigkeit

Aufgrund der vorliegenden Geländeermittlungen und der Laborergebnisse wird weiter empfohlen die oberen, humosen 4 cm mit einer speziell für Rasenplätze entwickelten Fräse („Korofräse“) abzutragen und von der Fläche zu entfernen

Danach ist die Fläche zu nivellieren und die Ebenflächigkeit herzustellen.

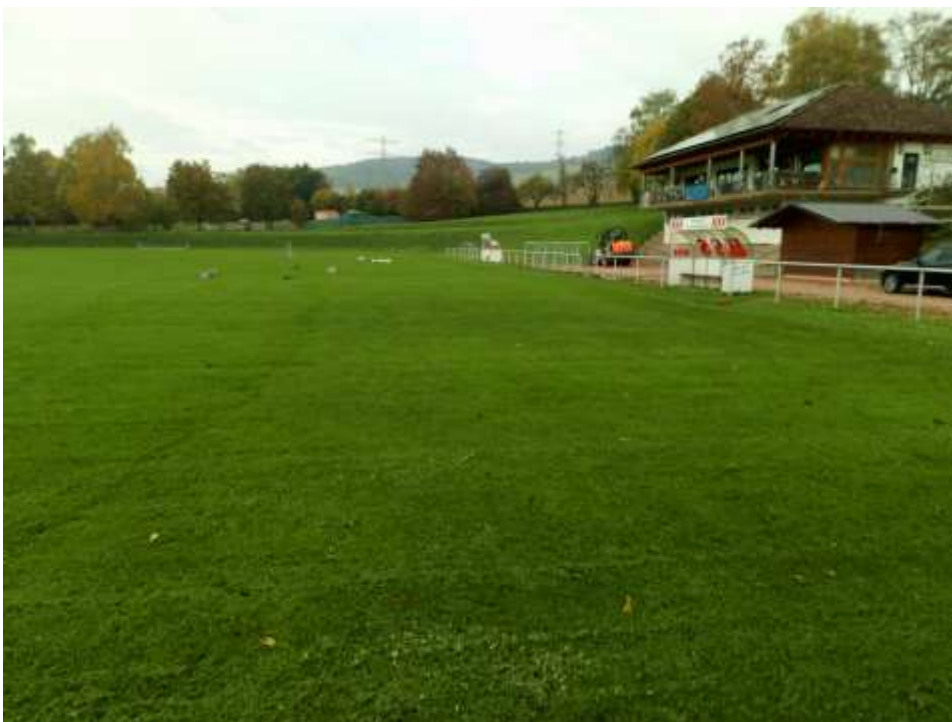
**Bild 2** Rasenplatz Tengen Espelstadion Ortstermin 20.10.2022  
Guter Deckungsgrad, Fremdbesatz, mangelnde Ebenflächigkeit

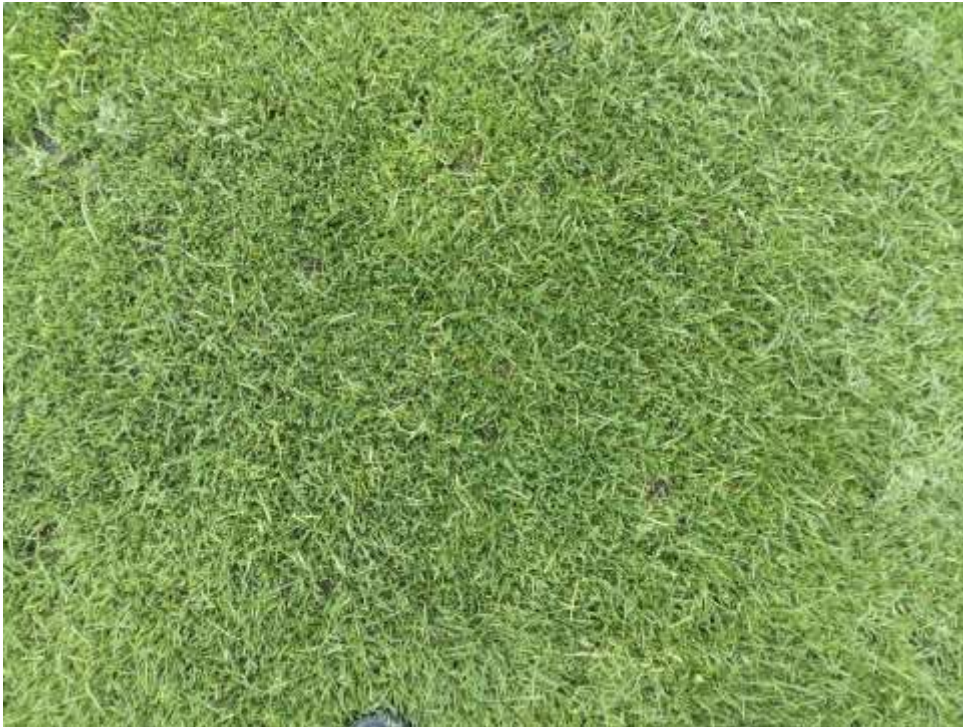
Der Rasenplatz zeigte beim Ortstermin, wie schon auf Seite 2 erwähnt, einen überwiegend einheitlichen Grünaspekt, Fremdbesatz wie Klee, und Gänseblümchen fanden sich nur punktuell, das Gras *Poa Annua* macht jedoch einen hohen Anteil am Gräserbesatz aus. Dieses Gras ist ein einjähriges Rispengras, welches sehr flach wurzelt und damit die Scherfestigkeit negativ beeinflusst siehe Anlage 5 + 6 Bilder 1 bis 4.

**Bild 3** Rasen sehr guter Deckungsgrad, mit Poa Annua

Der Platz ist anschließend mit einer auf die Region abgestimmten Sportrasenmischung neu anzusäen. Um die Nährstoffsituation auszugleichen sollte bei der zweiten Düngung ein phosphatfreier Rasendünger eingesetzt werden.

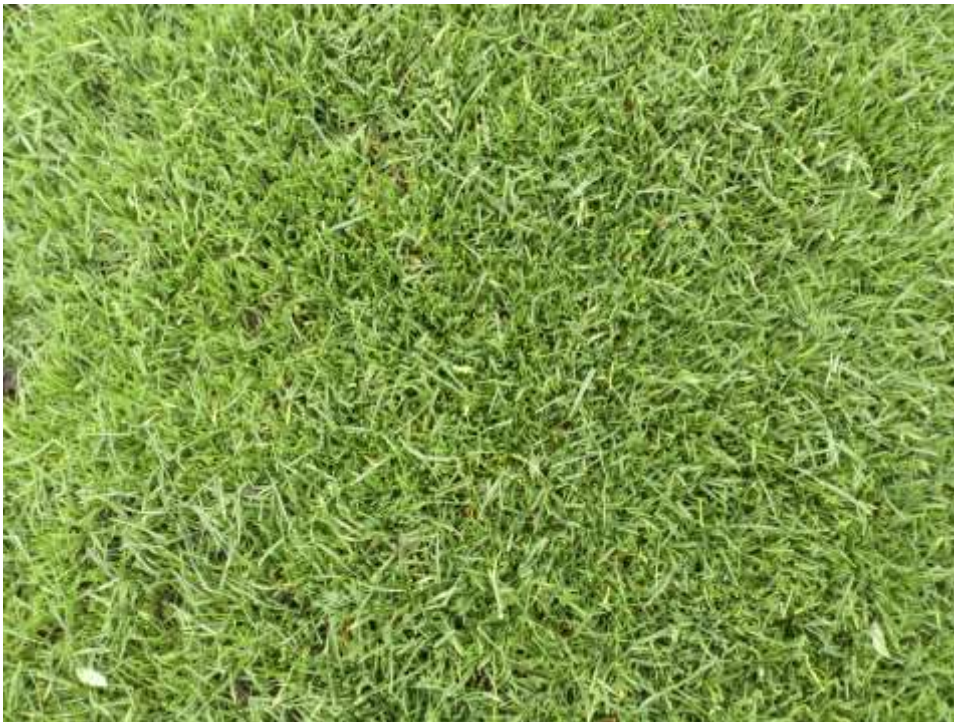
**Bild 4** Rasen sehr guter Deckungsgrad, mit Poa Annua

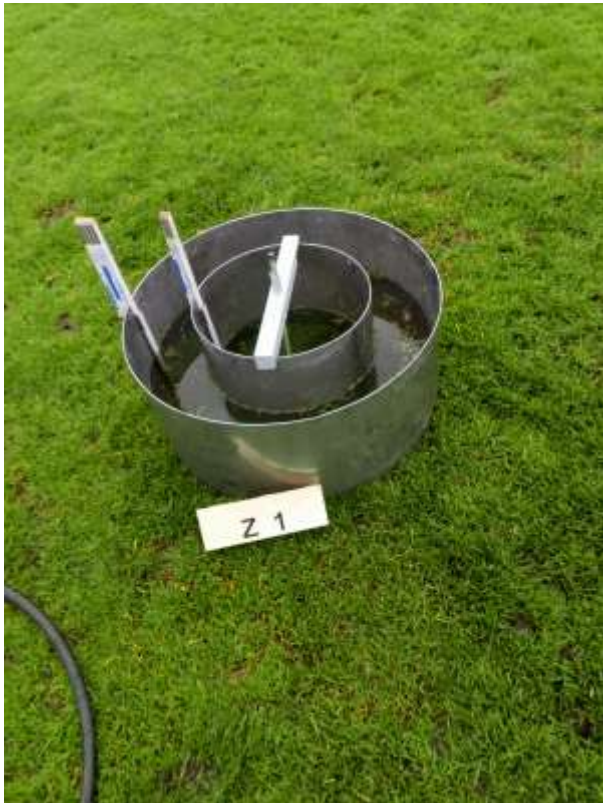
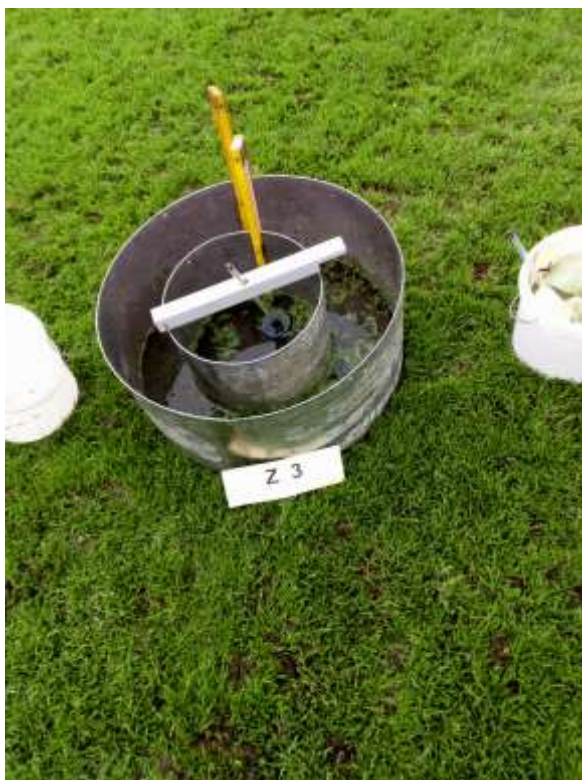
| Rasentragschicht | Messwert | Rasentragschicht<br>Sollwert nach DIN 18035-4 |
|---|---|---|
| <b>Z 1</b> | 0,94 mm/h | ≥ 60 mm/h |
| <b>Z 2</b> | 6,51 mm/h | ≥ 60 mm/h |
| <b>Z 3</b> | 39,63 mm/h | ≥ 60 mm/h |

Die oberen **4 cm der Rasentragschicht** erschienen stark humos mit Rasenfilz. Der obere Bereich (0–4 cm) fällt durch einen hohen Wassergehalt von 57,31 Gew.-% und durch seinen hohen Gehalt an organischer Substanz von 12,28 Gew.-% auf. Wie die Ergebnisse der Bestimmung der Wasserinfiltrationsrate nach DIN 18035-4 mit dem Doppelring-Infiltrometer zeigen, ist die Wasserdurchlässigkeit der Rasentragschicht unzureichend.

**Bild 5** Wasserinfiltrationsversuche mit dem Doppelring-Infiltrrometer

**Bild 6** Wasserinfiltrationsversuche mit dem Doppelring-Infiltrrometer

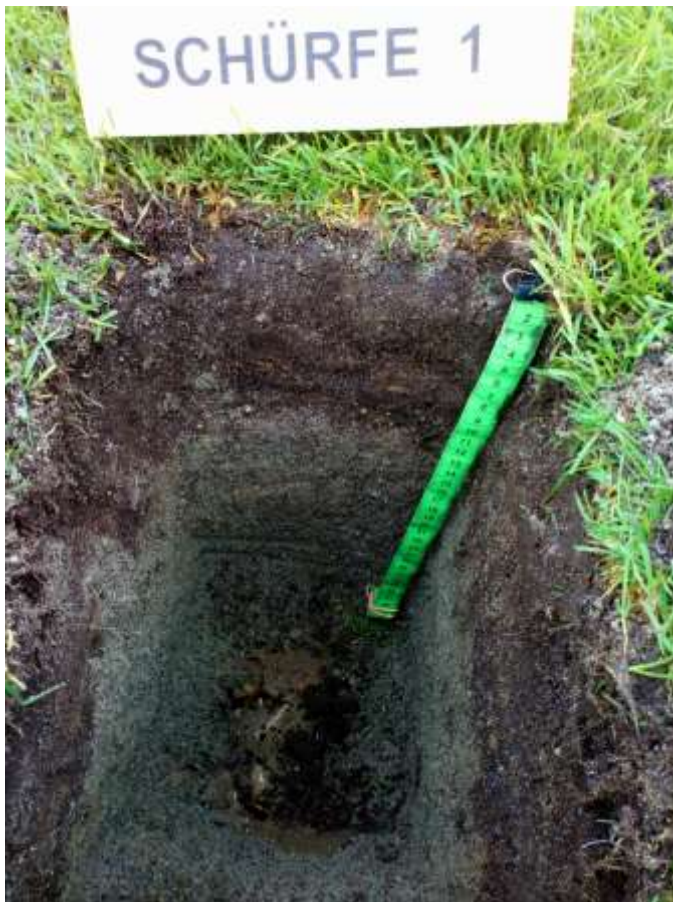
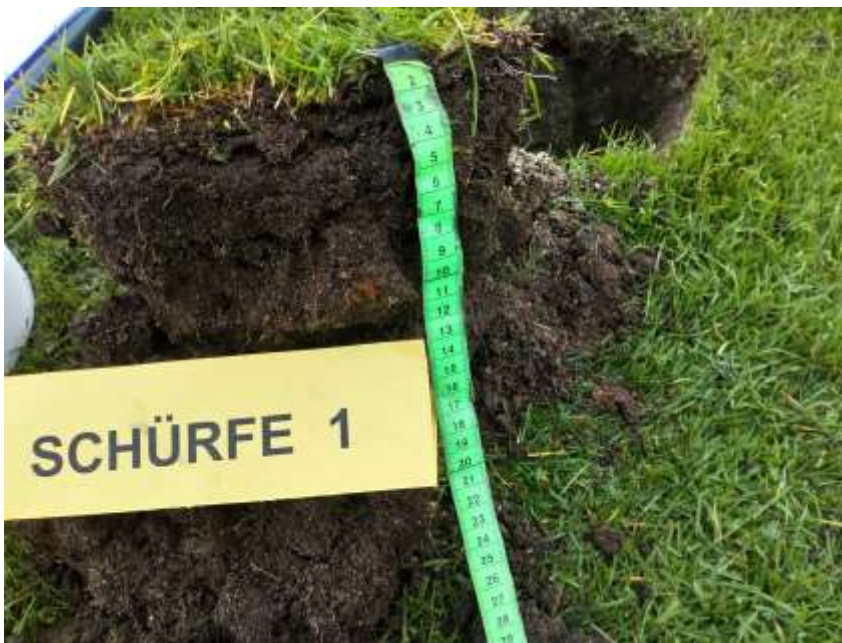
| OK | (Anlage 8 Bild 7+ 8) |
| 0 cm | Rasen Grünaspekt überwiegend homogen, mit <i>Poa Annua</i> |
| 4 cm | <b>RT</b> Sand, sehr stark humos, Rasenfilz, mäßig durchwurzelt, homogen, <b>RT</b> Sand, mS, gs, fs', humos, mäßig durchwurzelt |
| 15 cm | <b>Drainschicht</b> , Sand, mS-gS, fs', fg überwiegend homogen, vereinzelt Tonlinsen |
| 36 cm | Punktuell organische Substanz <b>Lehm</b> , tonig, bindig, dicht, vereinzelt Steine |

**Bild 7** Schürfe 1, Horizonte bis zum bindigen Baugrund

**Bild 8** Schürfe 1, RT bis 13 cm, humos

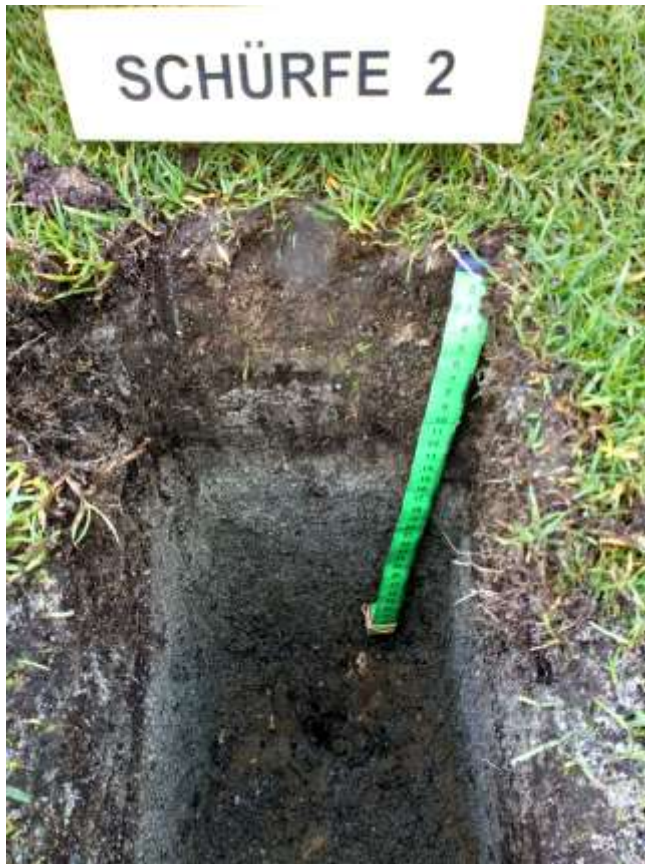
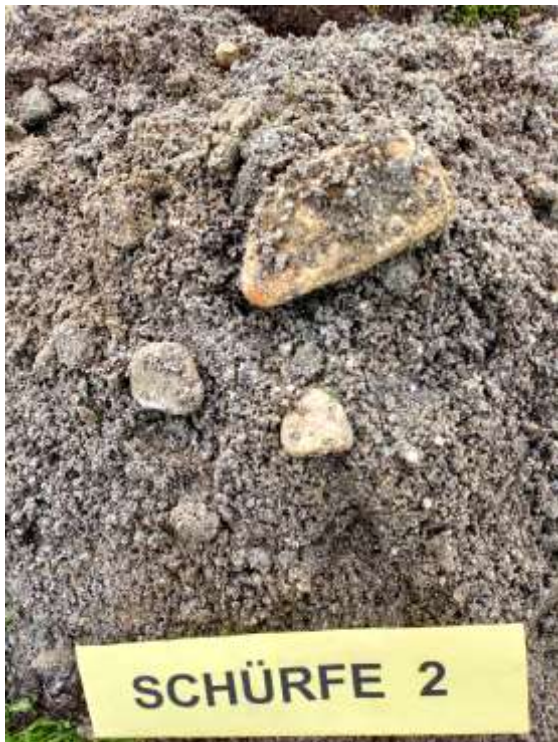
| OK | | (Anlage 9 Bild 9 + 10)<br>Rasen Grünaspekt überwiegend<br>homogen, mit Poa Annua |
| 0 | cm | <b>RT</b> Sand, sehr stark humos, Rasen- |
| 4 | cm | filz, mäßig durchwurzelt, homogen,<br><b>RT</b> Sand, mS, gs, fs', humos, mäßig<br>durchwurzelt, Wurmbesatz, |
| 15 | cm | <b>Drainschicht</b> , Sand, mS-gS, fs', fg<br>überwiegend homogen, vereinzelt<br>Tonlinsen, Steine in versch. Größe<br>Punktuell organische Substanz |
| 35 | cm | <b>Lehm</b> , tonig, bindig, dicht, vereinzelt<br>Steine |

**Bild 9** Schürfe 2,

**Bild 10** Schürfe 2, Drainschichtmaterial, Sand mit großen Steinen

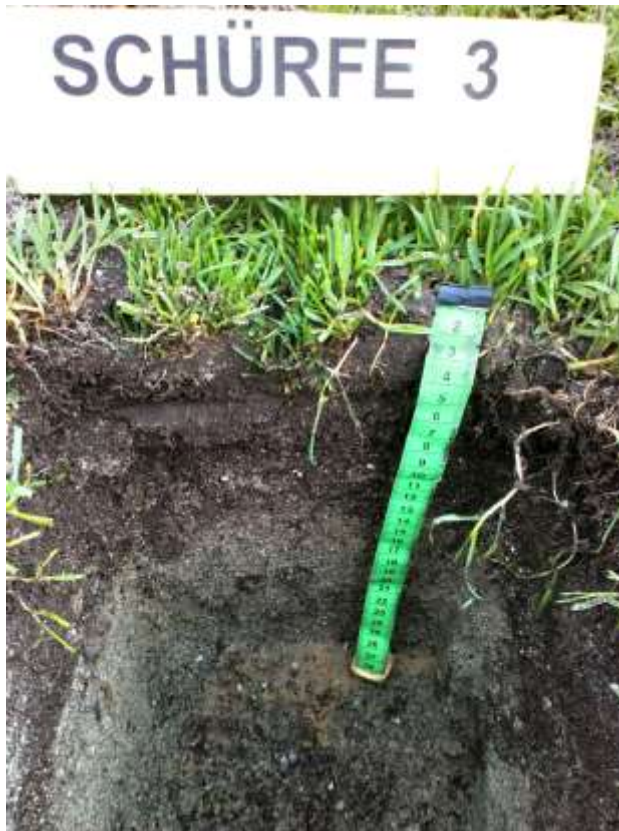
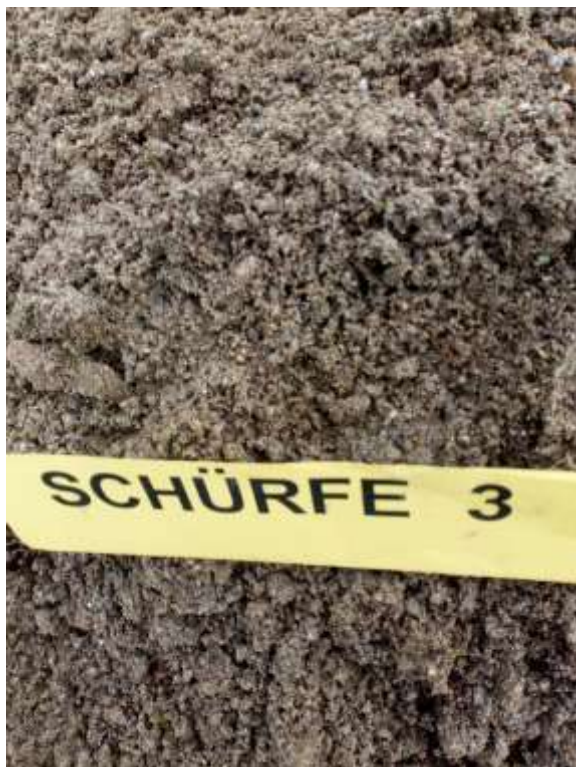
| OK | | (Anlage 10 Bild 11 + 12)<br>Rasen Grünaspekt überwiegend<br>homogen, mit Poa Annua |
| 0 | cm | <b>RT</b> Sand, sehr stark humos, Rasen- |
| 4 | cm | filz, mäßig durchwurzelt, homogen,<br><b>RT</b> Sand, mS, gs, fs', humos, mäßig<br>durchwurzelt |
| 12-15 | cm | <b>Drainschicht</b> , Sand, mS-gS, fs', fg<br>überwiegend homogen, vereinzelt<br>Tonlinsen<br>Punktuell organische Substanz |
| 28-29 | cm | <b>Lehm</b> , tonig, bindig, dicht, vereinzelt<br>Steine |

**Bild 11**                      **Schürfe 3**

**Bild 12**                      **Drainschicht homogener Sand**

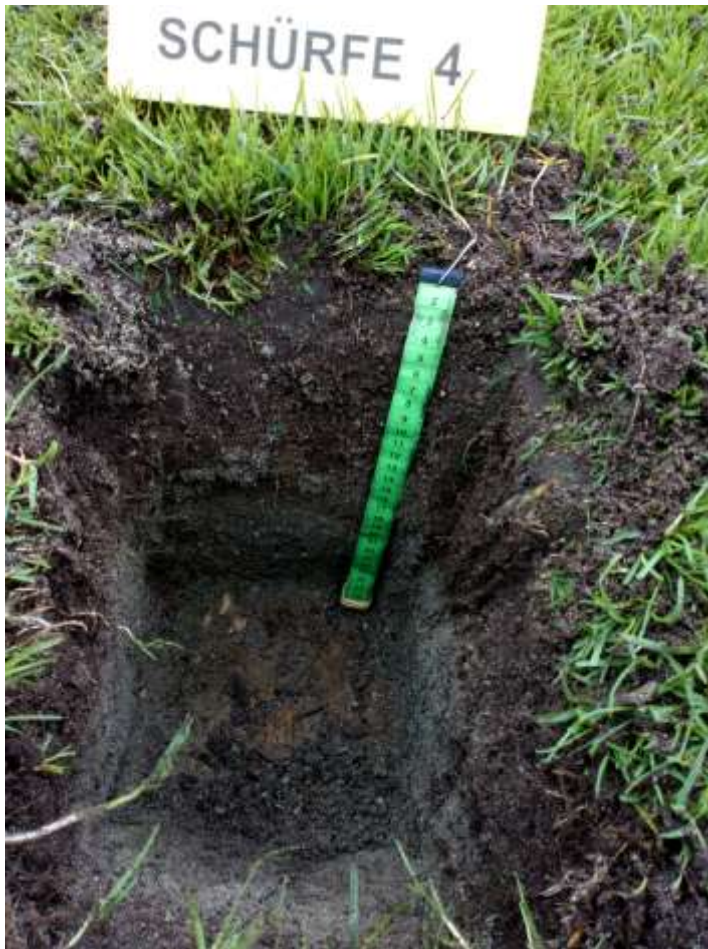
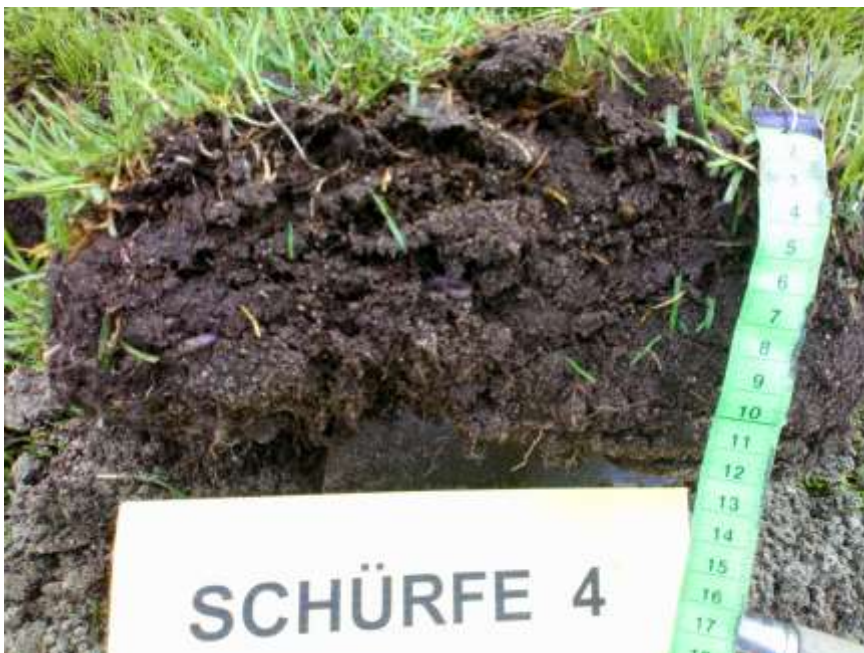
| OK | | (Anlage 11 Bild 13 + 14)<br>Rasen Grünaspekt überwiegend<br>homogen, mit Poa Annua |
| 0 | cm | <b>RT</b> Sand, sehr stark humos, Rasen- |
| 4 | cm | filz, mäßig durchwurzelt, homogen,<br><b>RT</b> Sand, mS, gs, fs', humos, mäßig<br>durchwurzelt, Wurmbesatz |
| 16 | cm | <b>Drainschicht</b> , Sand, mS-gS, fs', fg<br>überwiegend homogen, vereinzelt<br>Tonlinsen<br>Punktuell organische Substanz |
| 28-30 | cm | <b>Lehm</b> , tonig, bindig, dicht, vereinzelt<br>Steine |

**Bild 13** Schürfe 4

**Bild 14** Schürfe 4 RT bis 12 cm humos

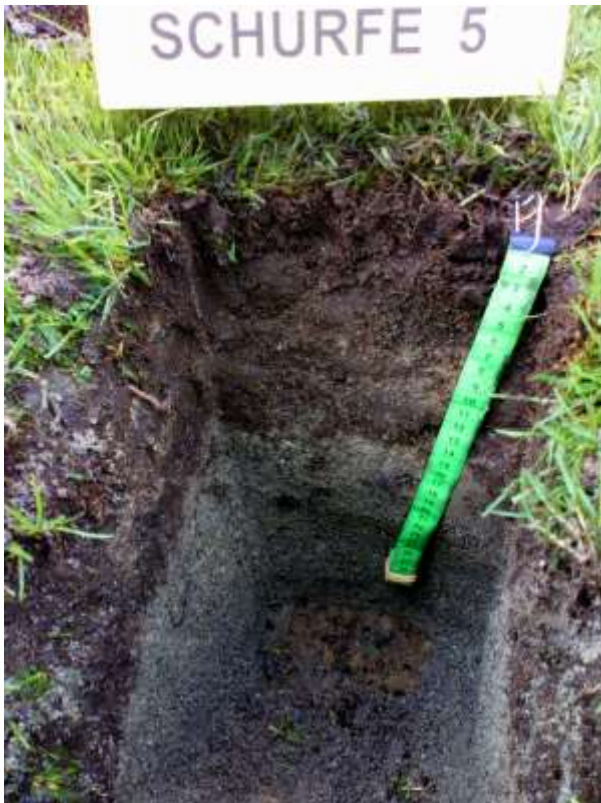
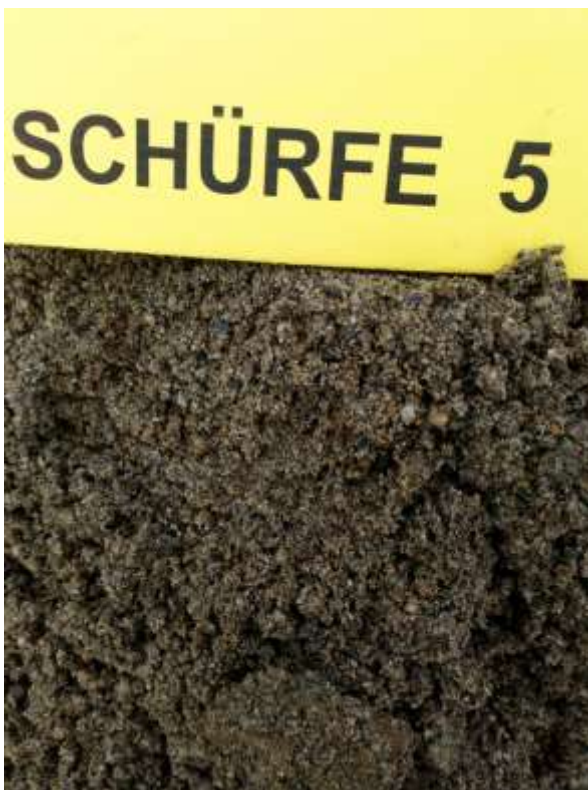
| OK | | (Anlage 12 Bild 15 + 16)<br>Rasen Grünaspekt überwiegend<br>homogen, mit Poa Annua |
| 0 | cm | <b>RT</b> Sand, sehr stark humos, Rasen- |
| 4 | cm | filz, mäßig durchwurzelt, homogen,<br><b>RT</b> Sand, mS, gs, fs', humos, mäßig<br>durchwurzelt, Wurmbesatz |
| 16 | cm | <b>Drainschicht</b> , Sand, mS-gS, fs', fg<br>überwiegend homogen, vereinzelt<br>Tonlinsen<br>Punktuell organische Substanz |
| 28-32 | cm | <b>Lehm</b> , tonig, bindig, dicht, |

**Bild 15** Schürfe 5

**Bild 16** Schürfe 5, Drainschicht homogener Sand

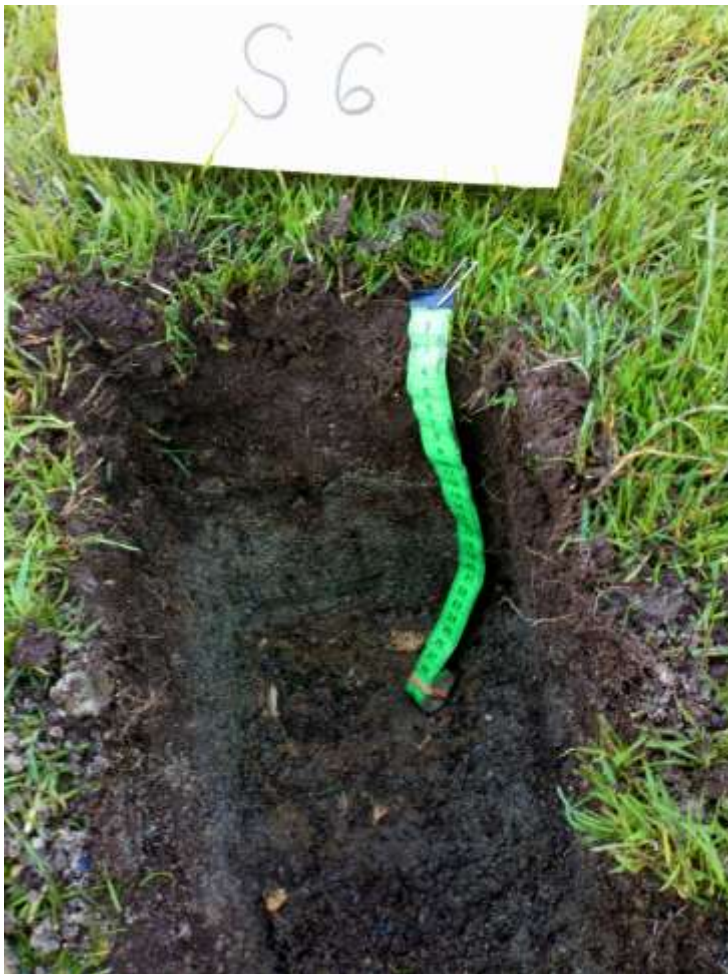
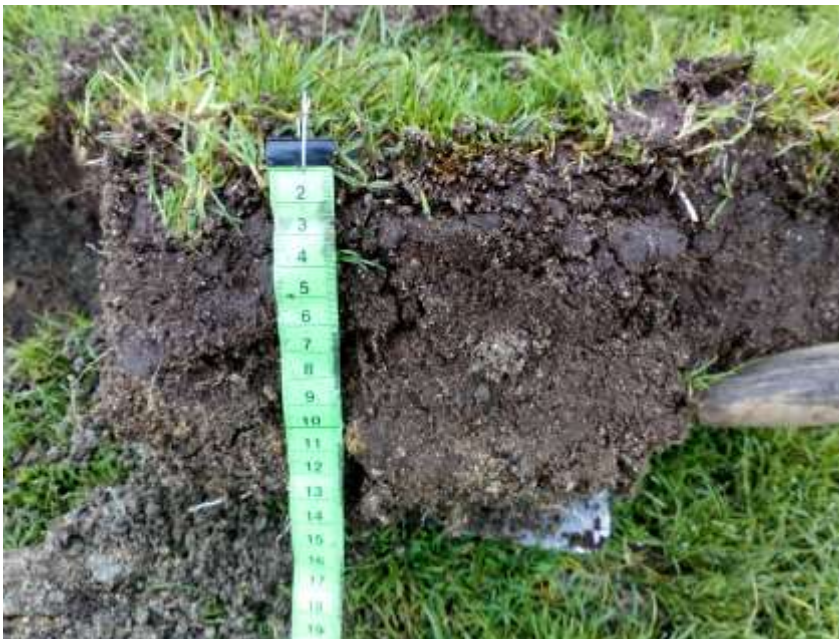
| OK | | (Anlage 13 Bild 17 + 18)<br>Rasen Grünaspekt überwiegend<br>homogen, mit Poa Annua |
| 0 | cm | <b>RT</b> Sand, sehr stark humos, Rasen- |
| 4 | cm | filz, mäßig durchwurzelt, homogen,<br><b>RT</b> Sand, mS, gs, fs', humos, mäßig<br>durchwurzelt, Wurmbesatz |
| 13 | cm | <b>Drainschicht</b> , Sand, mS-gS, fs', fg<br>überwiegend homogen, vereinzelt<br>Tonlinsen<br>Punktuell organische Substanz |
| 25 | cm | <b>Lehm</b> , tonig, bindig, dicht,<br>Steine |

Der Baugrund, besteht überwiegend aus einem tonigem Lehm mit teilweise eingelagerten Steinen (Schürfe 6), vermutlich handelt es sich um eine Auffüllung.

**Bild 17** Schürfe 6

**Bild 18** Rasentragschicht, humos,
