## Musterbilder für Zustandskatierung der Straßen in Tengen und Ortsteile

Die beschriebenen Straßen inkl. Fotos sollen als Grundlage/ Handreichung für die nächste Haushaltsanmeldung sowie zur Information der Bürger verstanden werden. Hierdurch soll eine einheitliche Bewertung aller Straßen im Stadtgebiet stattfinden.

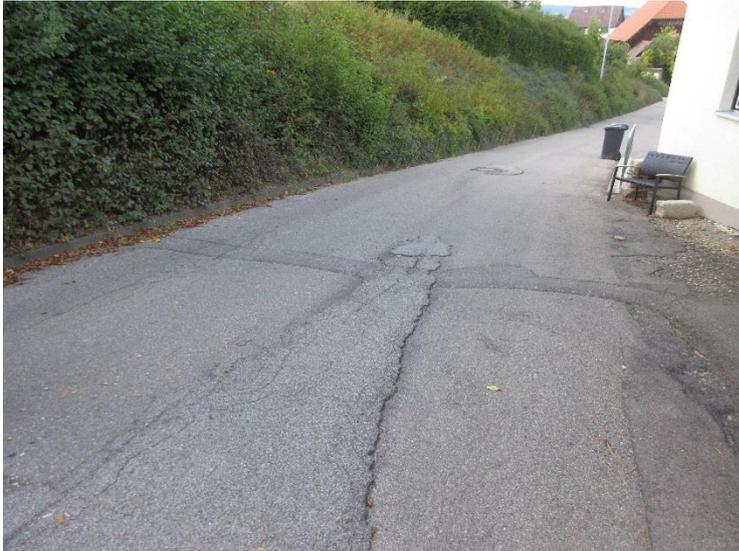
### Wiechs a.R., Haldenstraße

Zustand schlecht; Aufbrüche in Straße die nicht fachgerecht geschlossen wurden → Kategorie 3

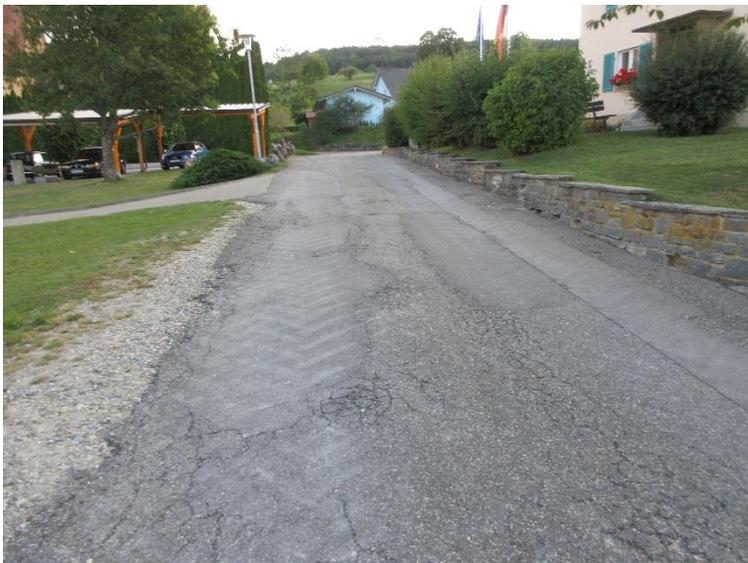
### Wiechs a.R., Rathausstraße

Zustand sehr schlecht; Asphaltträger brechen aus, großflächige Risse u. Aufplatzungen in der Straße → Kategorie 2

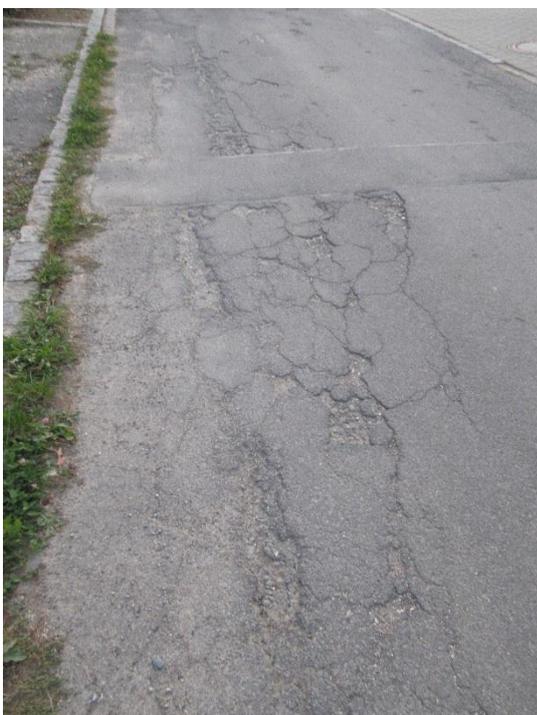
### Tengen, Espelweg

Zustand sehr schlecht; großflächige Risse u. Aufplatzungen in der Straße → Kategorie 2

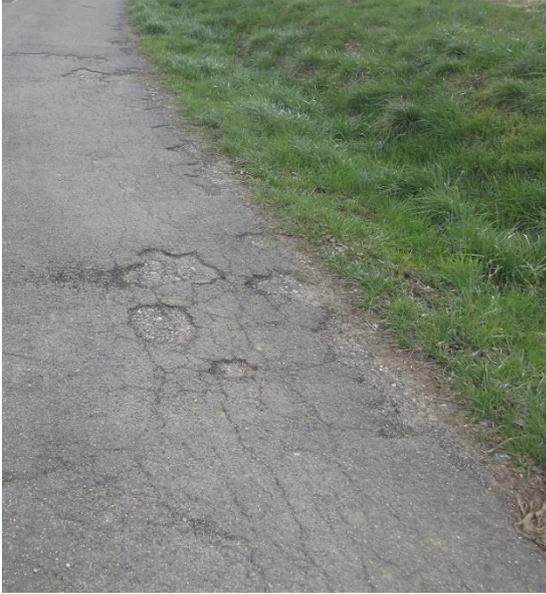
**Blumenfeld – Tengen, am Wasserreservoir vorbei**

(Außerorts) Zustand schlecht; Risse,  
Aufplatzungen → Kategorie 3

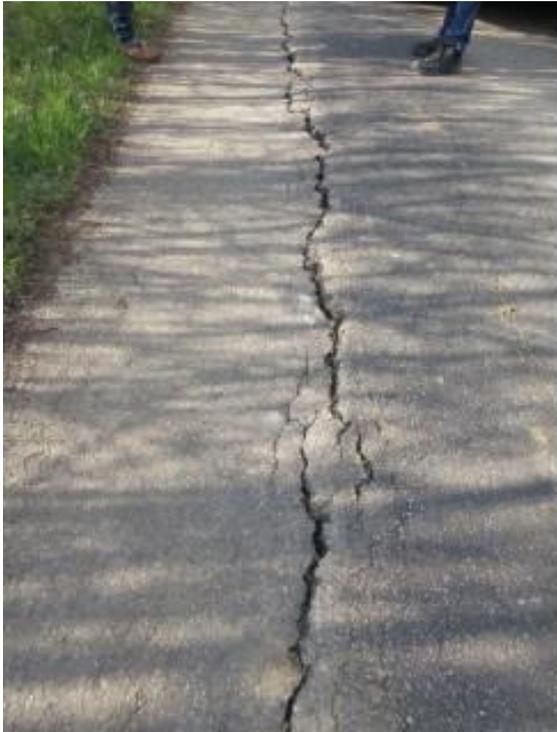
**Beuren, Waldstraße Richtung Weil**

(Außerorts) Zustand sehr, sehr schlecht  
Absätze im Asphalt von bis zu 4 cm  
→ Kategorie 1

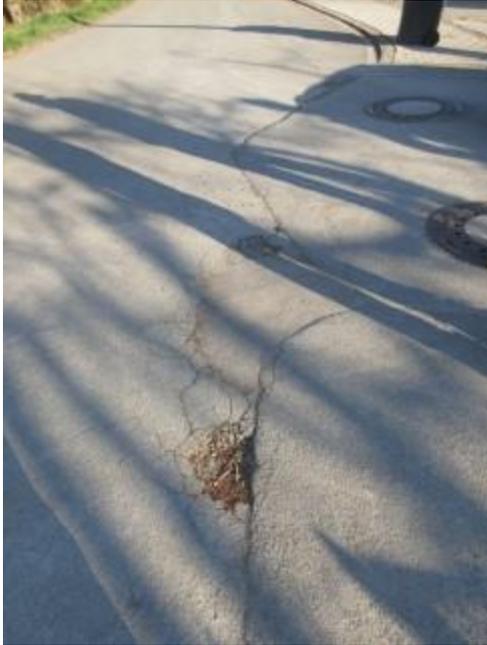
### **Beuren, Wiesenstraße (Asphaltbereich)**

Kleinflächige Risse, Löcher

→ Kategorie 3

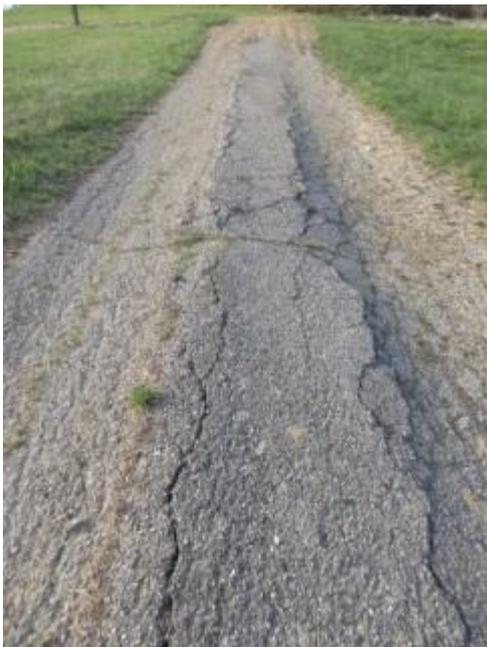
### **Beuren, Verlängerung Bahnhofstraße Stichweg (Flst. Nr. 871)**

Starke Beschädigung der Asphaltdecke. Absätze von 4 cm und mehr. Feldweg erhält wassergebundene Decke mit Dachprofil. Weg hat keine wichtige allgemeine Erschließungsfunktion weshalb die Sanierung als offenporiger Weg erfolgt.

→Kategorie 1

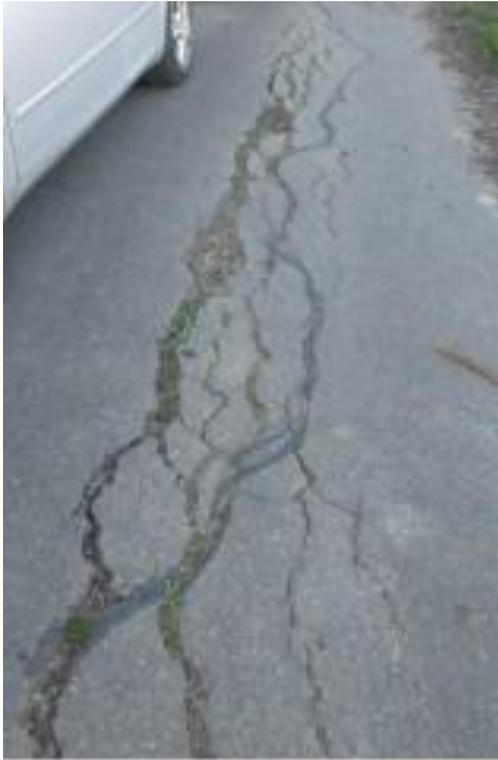
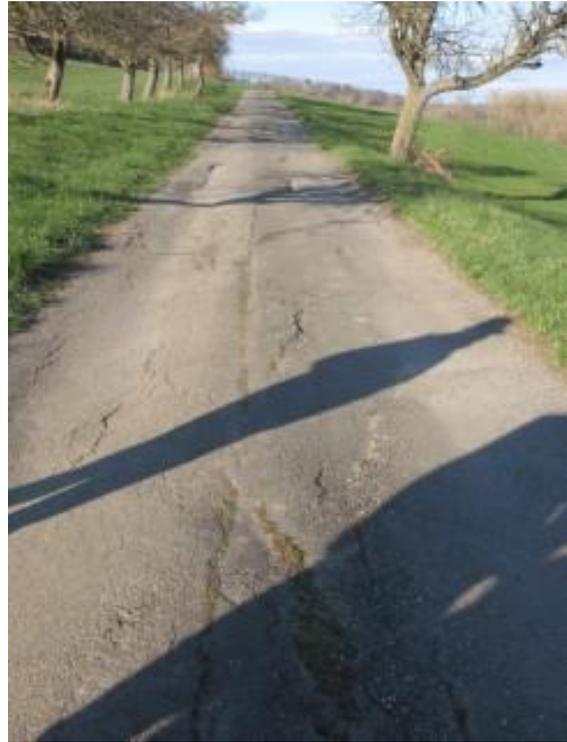
### Beuren, Verlängerung Bahnhofstraße (Flst. Nr. 991/2) nach Stichweg (Flst. Nr. 871)

Zustand sehr, sehr schlecht

Absätze im Asphalt in Längsrichtung von bis zu 6 cm, Verwerfungen/ Absackungen des Belages in Querrichtung.

→ Kategorie 1
