## U N T E R S U C H U N G S B E R I C H T

**Objekt** : **Sanierung Rasenplatz  
„Espelstadion Tengen“**

**Art des Auftrages** : Bestandsaufnahme der Rasentragschicht und der  
Drainschicht  
Bestimmung der Wasserinfiltrationsrate  
Untersuchung auf die nachfolgend  
aufgeführten Parameter nach DIN18035, Teil 4

**Aktenzeichen** : T-998-10-2022-S

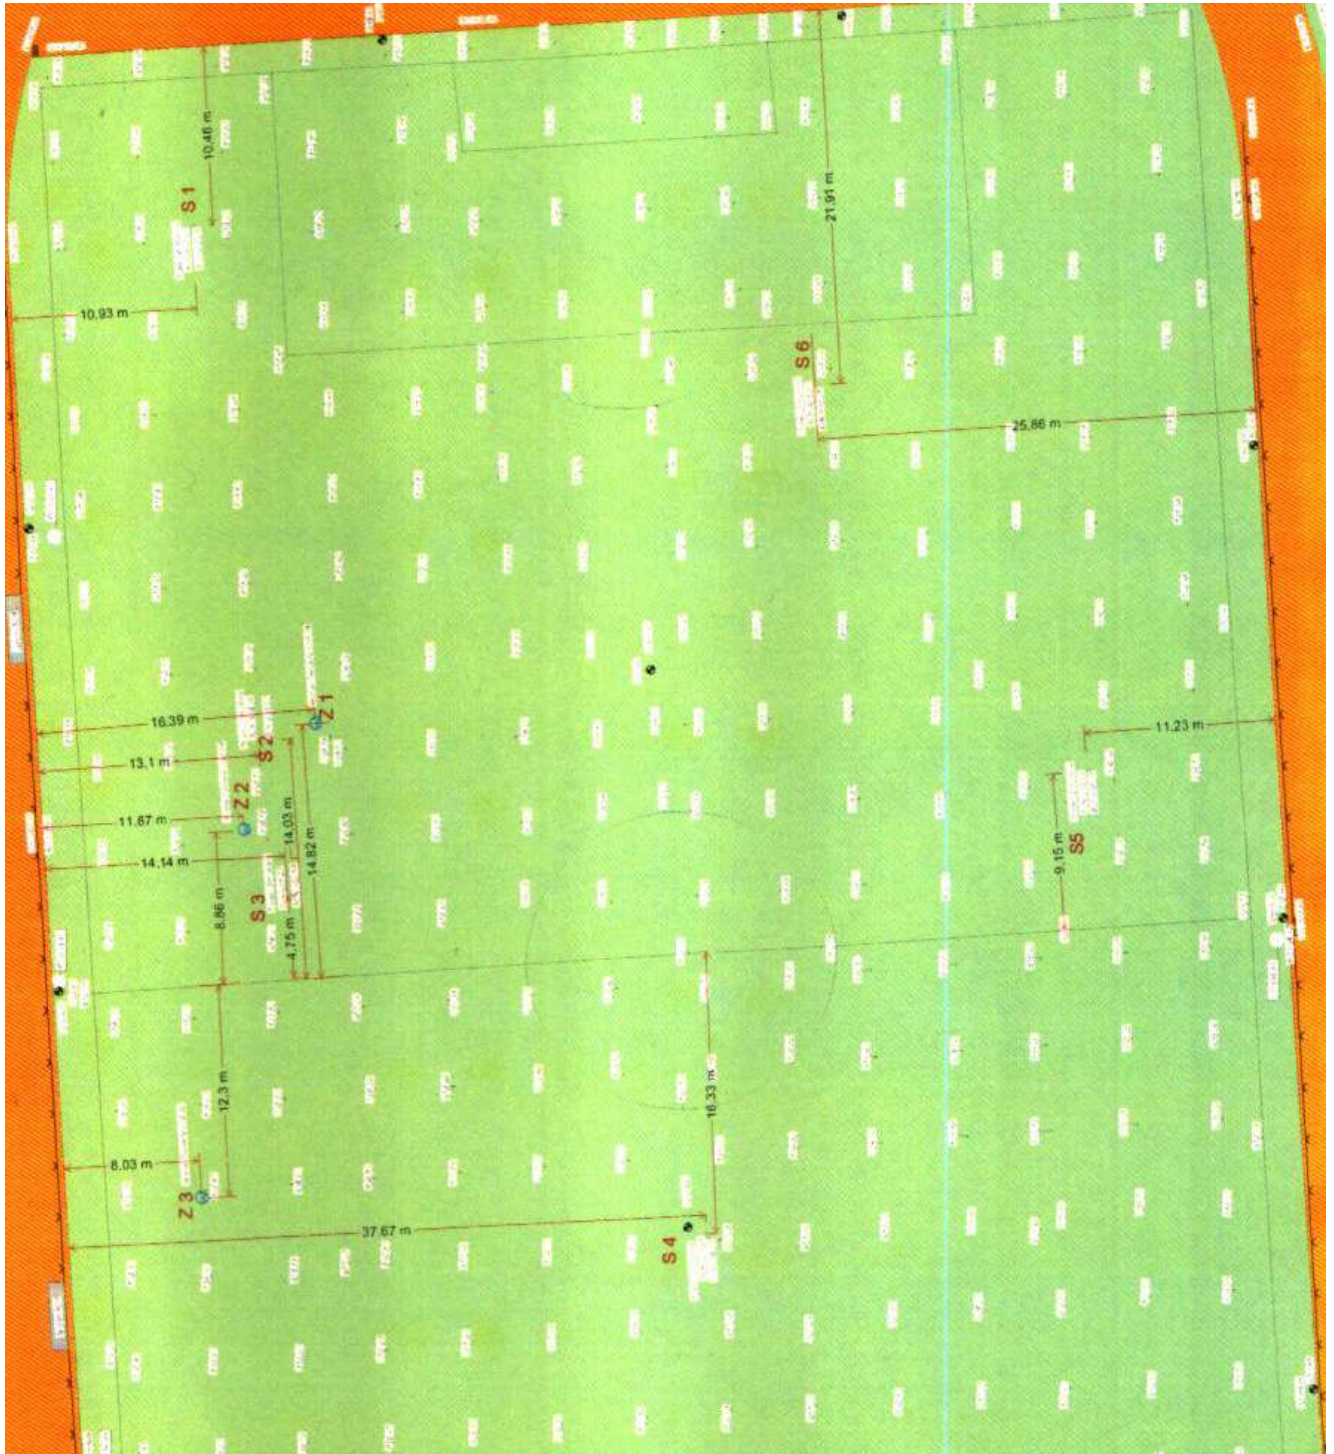
Anlage 2 zum Bericht vom 08.11.2022

Die Lage der Schürfen und der Infiltrationsmessungen ist der Lageskizze Anlage 1 zu entnehmen. Die fotografische Dokumentation findet sich auf den Anlagen 5 bis 13.
